WMO/GAW のフィリピン・マニラにおけるオゾン観測の現状

WMO/GAW Regional Dobson Spectrophotometer QA/SAC for Manila, Philippines

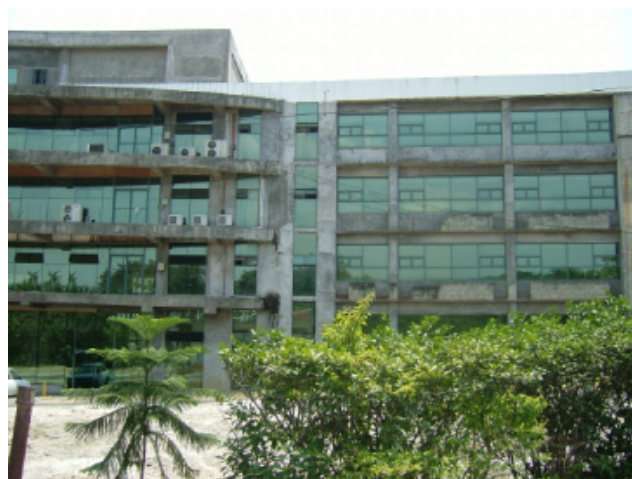
Photo. 2 The stock room area of instrument. Observation are performed by penthouse of the roof.

PAGASA 屋上のペントハウスへの移転は、2004 年 3 月中旬に行われ、測器の保管場所と観測場所が確保された。保管場所は、広いスペースをもち現時点で他の目的に利用されていない。また、この保管場所は、以前の場所同様に空調設備はないが、雨風による影響は改善されている。ただし、観測時に測器を屋外へ移動する場合、扉の段差による振動の影響や移動時の測器の不安定な状態に注意を払うことが必要になる。観測は、南側の出入り口付近で行うことになるが、太陽高度角によっては、更に遠くへ移動することがある。

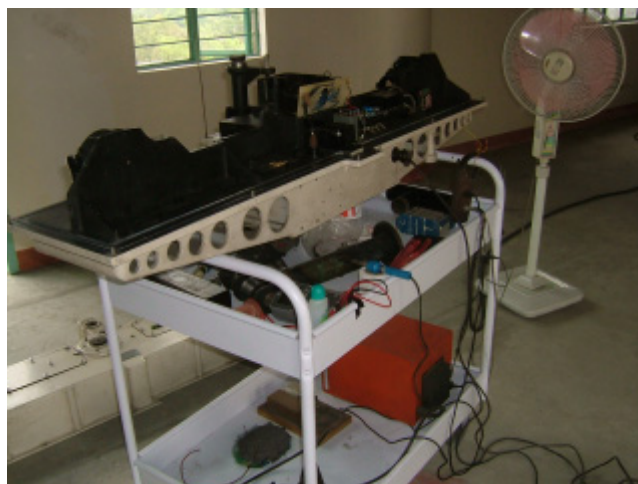
現地調査入りした際、ドブソン分光計No.52は、既に観測不能の状態にあった。事前に情報を得ていなかったため現地でも状況確認を行った。測器は、2ヶ月ほど前の1月末に故障が起り、その後全く観測できない状態にあった。直ちに故障状況を確認するための点検、調査を行った(Photo.3)。点検用ランプに対して、測器の感度信号が全くないため、電子系統の故障であることが概ね判断された。しかし、予備品は、全く持ち込んでおらず、また現地でも予備部品は全くない。いくつかの点検において、光電子増倍管(PMT)の可能性が考えられたが勿論その交換品をマニラ市内で調達することもできなかった。偶然にも数日後に気象庁からPAGASAへ他の目的で出張されるという情報を得ることができ、高層気象台および気象庁へ連絡をとりPMT他の手配をお願いした。PMTなどの予備品持ち込みに関しては、マニラ空港税関で問題とならないように事前にPAGASAの長官から空港税関宛に免税のための文書を作成して頂いた。気象庁国際室の協力によって、PMTは28日の夕刻に届けられ翌29日の早朝から作業が可能になった。しかし故障の原因は、PMT以外にあり、他の系統を再度点検することになった。アナログアンプは、米国タイプであったので回路図を米国海

洋大気庁(NOAA)へ問い合わせた。しかし、マニラとボールドーでの時差があり NOAA からの返事は翌日となった。アナログアンプ回路図を基に種々の点検、調査を再度行った。その結果、PMT の周辺にある抵抗器の一つが不良であることが分かった。この抵抗器は、1950 年代の製作で劣化による破損と考えられる。このパーツについてはマニラで調達可能であった。しかし、前日の購入先では部品を見つけることが出来なかった。30 日に改めて別の場所に購入に行くこととなったが、マニラ市では交通渋滞が慢性化しており数十 km 離れた場所ではいつ戻れるか分からないこともあり、バイクを利用して購入を願った。目的の部品は見つかり直ちに交換作業を行った。多くの点検とランプ点検などにより無事復旧したことを確認できた。

測器内部の状態は、保管場所の問題から光学系全般に対して汚れがあり、また、コパルトフィルターは高い湿度による影響でカビがひどく、その目的を果たしていない状態であった。この交換部品は測器定数にも影響するため現状のままの使用となった。サンディレクターのプリズムには汚れがあったため、清掃と若干の対策を行う改善をした。

Photo. 3 Repair and checks of Dobson in penthouse.

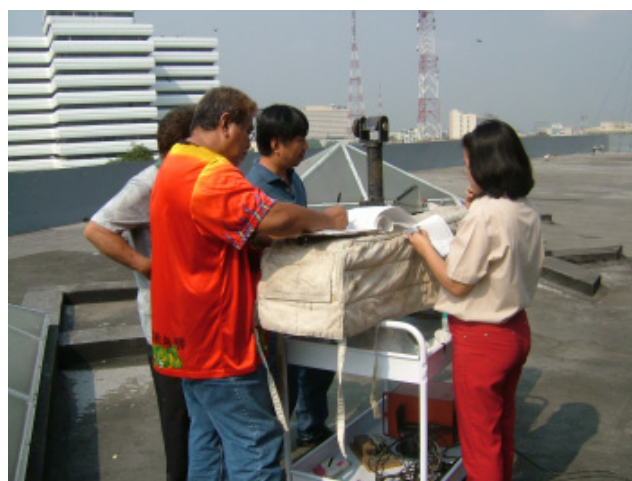
目的の一つであった。オゾン観測の基本的手順は、WMOの指針(SOP)によって解説されているが、今回の現地調査でその点について確認することができた。しかし、後述するように、測器は観測不能の状態に故障していたため、実際に観測が可能になったのは、帰国する前日の午後であった。翌日は早朝から開始したが、限られた時間内での観測の実態調査となった(Photo.4)。

現状のままの観測者自身によるオゾン観測では、全体的な流れとして概ねWMO指針に沿っているものの、観測者が行ういくつかの点で指摘をした。例えば、読み取りのミス、波長組の設定、アッテネーター設定手順などに問題があった。オゾン全量の観測は、通常午前と午後の2回で太陽高度角の比較的高い大気路程1.5~1.2付近で行われている。マニラは北緯15°の低緯度帯に位置するため、大気路程の大きい観測は、時間帯が勤務外になるために通常観測が行われていない。太陽高度が高いときの測定は、紫外線量が強い反面、操作が測定記録に敏感に反映されるため、精度の高い測定技術が要求される。観測者の読み取り誤差は、太陽高度角が低い場合に比べオゾン全量へ及ぼす影響がとても大きい。衛星データとの比較から過去データに問題が見られる大きな原因の一つが、観測者による測定誤差にあると考えられる。

Photo. 4 The first ozone observation in the new building roof after repair of instrument.

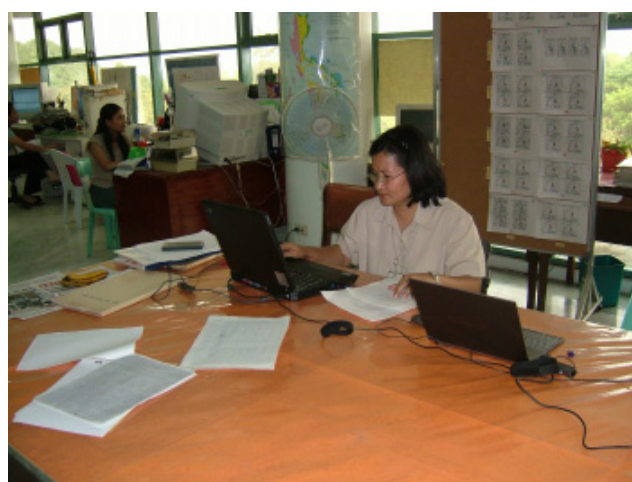
観測されたオゾン全量値は、カナダのオゾン紫外線データセンター(WOUDC)へ報告され、TOMSの衛星データとの比較が行われている。衛星で測定されるオゾンデータにも最近、機器の劣化によるトレンドや変動のあることが指摘されているが、他の地上観測地点との比較解析から、フィリピンのオゾン全量の値に変動が見られることも分かった。今回の現地調査の目的の一つは、最終データの問題点がどこにあるのかを調査し、可能な改善と技術的な指導を行うことである。オゾン観測は、CABメンバーと別の観測部門が協力して行う体制である。観測者によって測定されたデータは、CABのスタッフによって最終結果を得るためのオゾン全量の計算が行われている。多くのステーションでは、観測した後パソコンにより簡単にオゾン量が計算されているが、ここでは、手作業によって計算が行われている。手作業は種々な補正を含むためその手順が複雑であり、このことを考えると観測とデータ処理担当が異なることは、当然の流れと思われる。この計算手順に関しては、いくつかの点で間違いもあり指摘をした。大気路程の計算をパソコンで行った後は、全て電卓と変換テーブルを用いた手作業により最終的なオゾン全量値が導出される。この過程には、標準ランプによる補正が含まれている。しかし、この作業手順の過程で多くの間違いが起りやすいことも判明した。また、天頂光のオゾン全量観測では、オゾン全量を得るための図表が用いられているが、このような天頂光オゾン全量値を得るための変換図表または係数作成には、比較データと共に技術的な経験と解析プログラムによる支援が必要となる(Photo.5)。

Photo. 5 Data processing of the total ozone observation by the CAB staff.
